# Stabilita ES

## Sít'ový simulátor

### MODES

Přednáška ZČU Plzeň

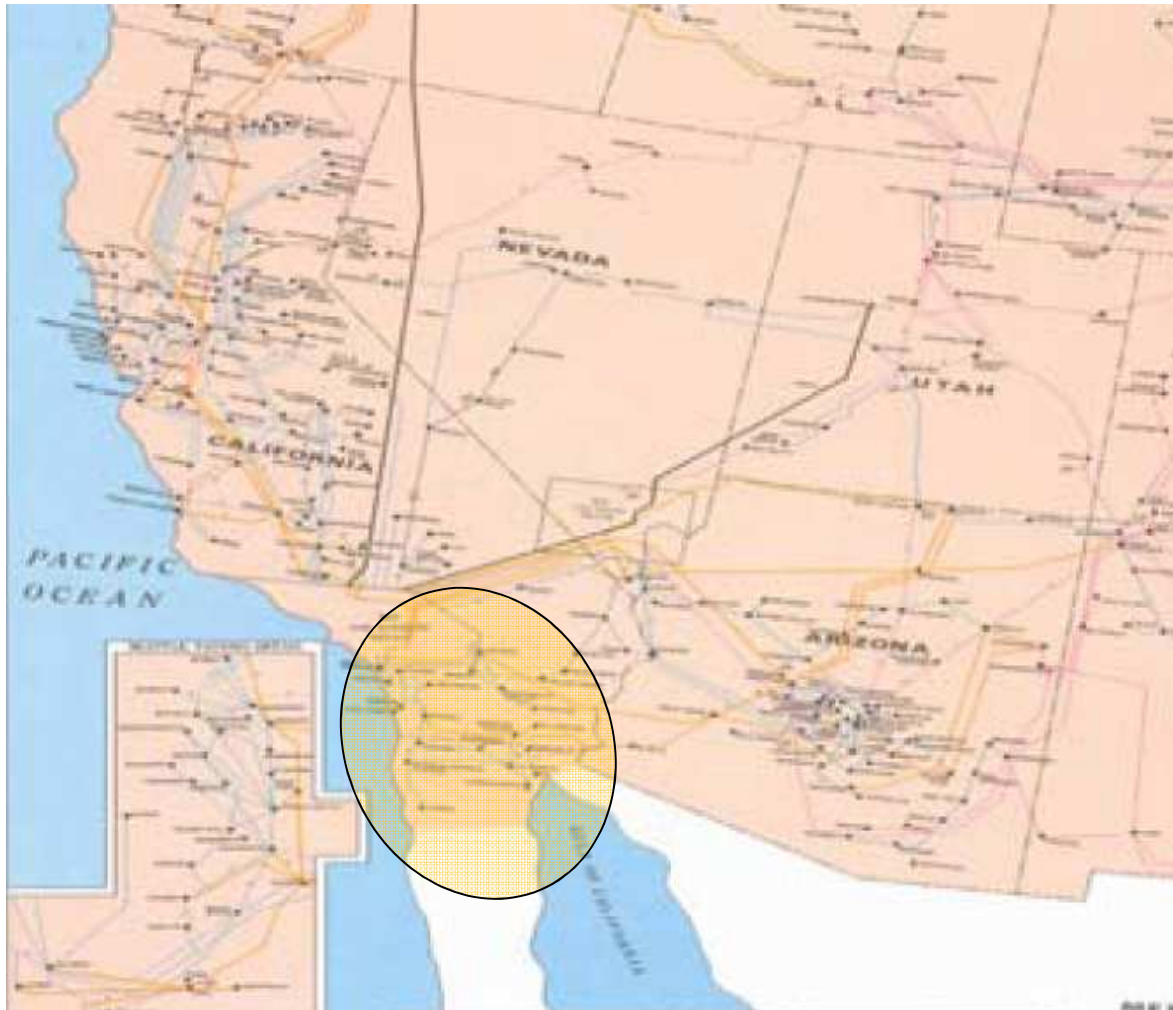
# Blackout USA (Ar, Ca)+Mexiko

Porucha na jihozápadním pobřeží USA vedla během 11 minut ke kaskádovitým výpadkům končícím rozsáhlým blackoutem na území Arizony, Jižní Kalifornie a poloostrova Baja Kalifornie (Mex.)

Iniciační poruchou byl výpadek vedení 500 kV

Vedení je součástí hlavního přenosového koridoru, zásobujícího oblast San Diego elektrinou z elektráren v Arizoně a jeho výpadek způsobil přetěžování jiných vedení a napěťové problémy - to bylo příčinou následných výpadků vedení, transformátorů a generátorů, což vedlo k frekvenčního odlehčování zátěže, kolapsu sítě a **blackoutu**

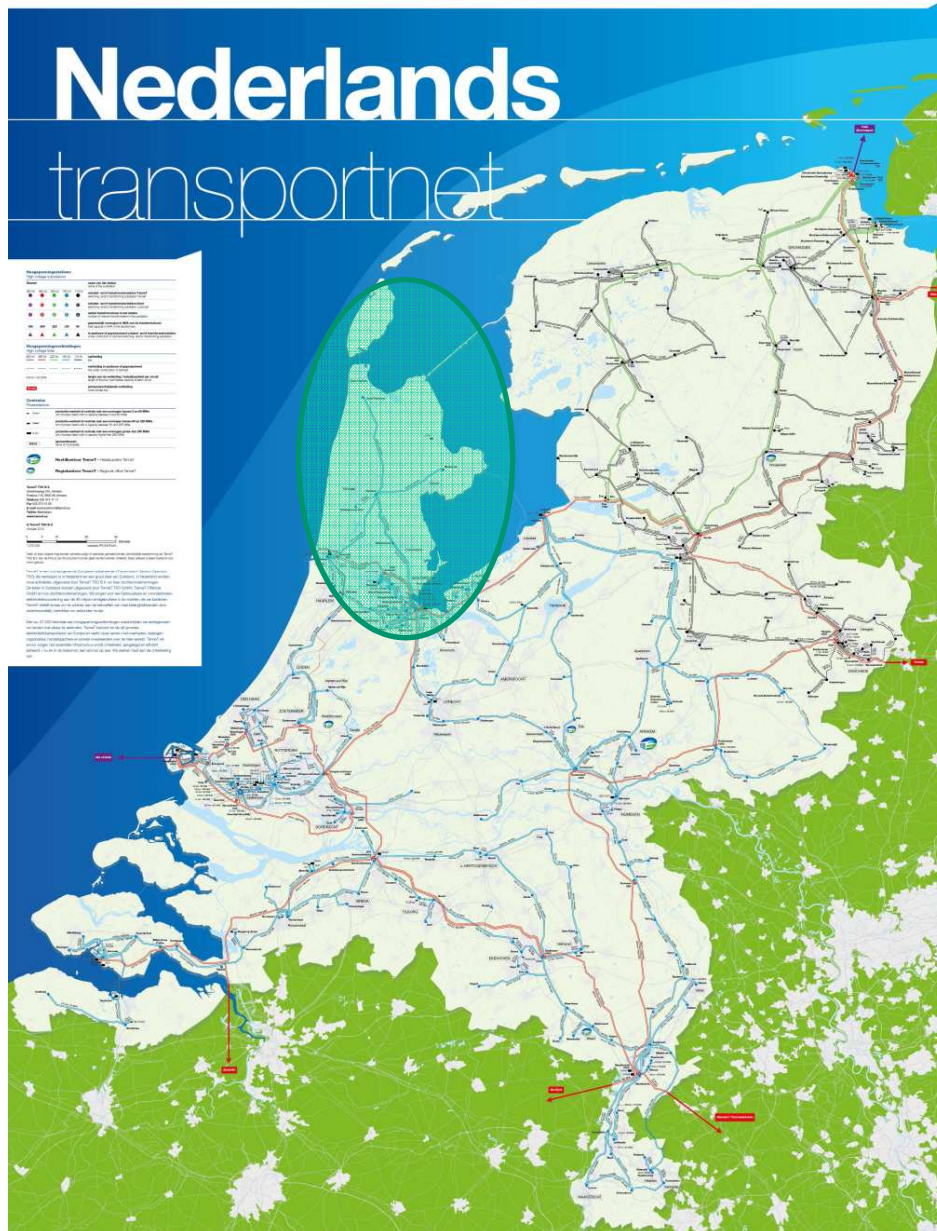
# Blackout části Holandska

**Výpadek 380 kV rozvodny  
Diemen způsobil ztrátu  
napájení 19 rozvodn 150 kV,  
což vedlo k blackoutu:**

- částí Amsterdamu
- letiště Schiphol
- dvou provincií

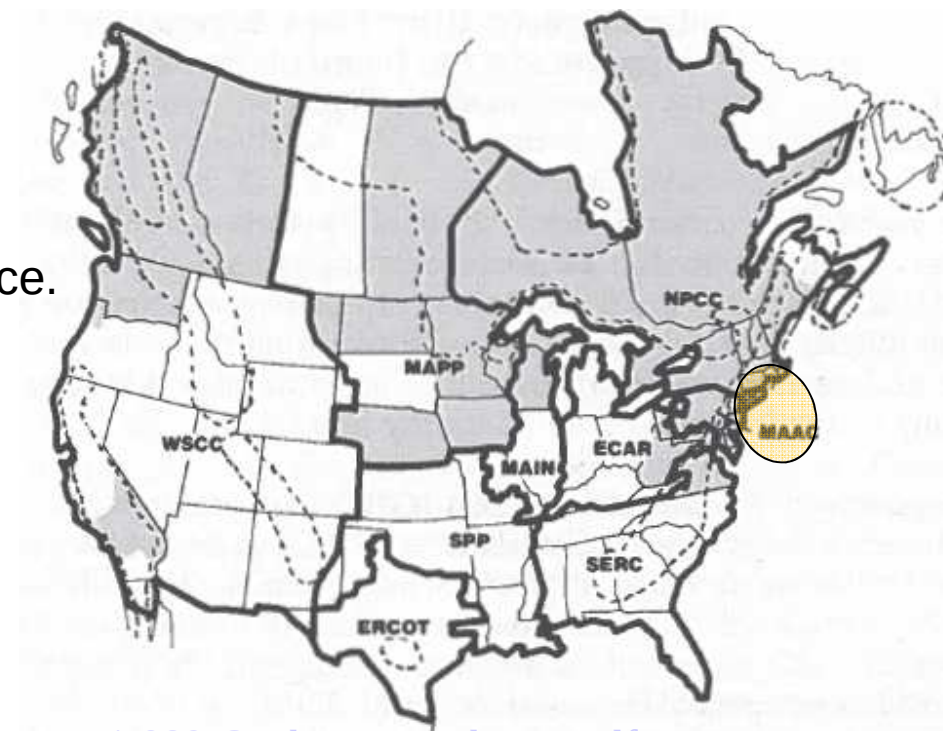
# Geomagnetické bouře z r. 1989 - USA

- 20.3.1989 byla na bloku 1 (z r.1977) v JE Salem prováděna kontrola oleje v blokovém transformátoru, která ukázala vysoký obsah hořlavých plynů
- Dva bloky elektrárny Salem spolu s další JE Hope Creek (sumární výkon 3450 MW) stojí na umělém ostrově v zátoce Delaware na vých. pobřeží USA (stát New Jersey)

- Ostrov je postavený v bažinách na ocelových pilířích, připojených na elektrárenskou zemní síť. Pobřežní elektrárna je vyvedena do 500 kV sítě a tvoří tak ideální bránu pro vstup geomagneticky indukovaných proudů z Atlantiku do přenosové soustavy (přes uzemněné primární vinutí blokových transformátorů, které se skládají z tří jednofázových jednotek)

- To je umocněno ještě vysokým odporem skalnaté půdy v sousední Pensylvánii
- Inspekce blokových transformátorů potvrdila tepelná poškození vinutí a izolace.

- Příčina byla shledána v přesycování transformátoru stejnosměrným geomagneticky indukovaným proudem
- Přesycení zvětšuje ztráty vířivými proudy a zahřívání konstrukce.
