# Stabilita ES

## Sít'ový simulátor

### MODES

Přednáška ZČU Plzeň

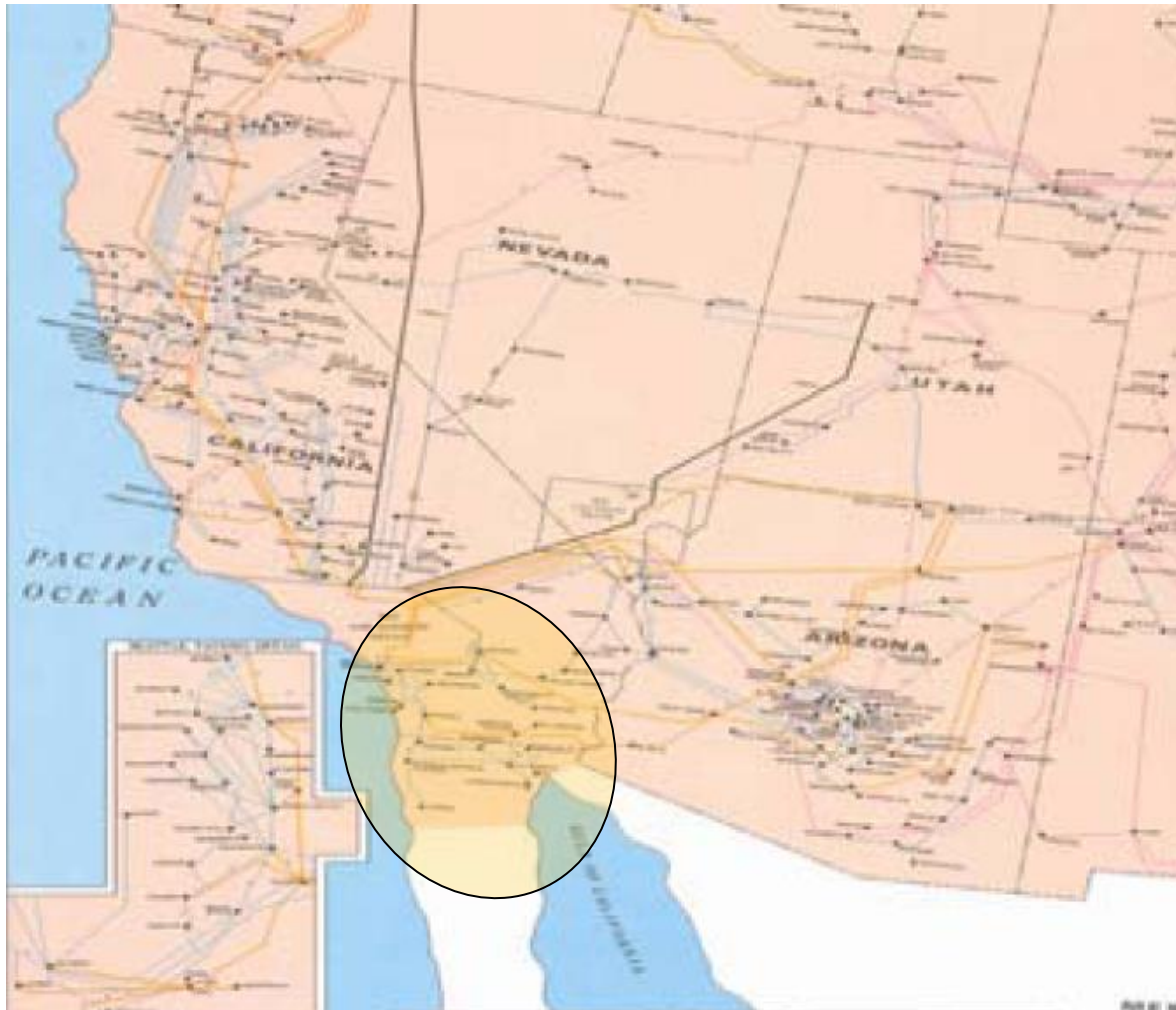
# Blackout USA (Ar, Ca)+Mexiko

8.9. 2011

Porucha na jihozápadním pobřeží USA vedla během 11 minut ke kaskádovitým výpadkům končícím rozsáhlým blackoutem na území Arizony, Jižní Kalifornie a poloostrova Baja Kalifornia (Mex.)

Iniciační poruchou byl výpadek vedení 500 kV

Vedení je součást hlavního přenosového koridoru, zásobujícího oblast San Diego elektrinou z elektráren v Arizoně a jeho výpadek způsobil přetěžování jiných vedení a napěťové problémy - to bylo příčinou následných výpadků vedení, transformátorů a generátorů, což vedlo k frekvenčního odlehčování zátěže, kolapsu sítě a **blackoutu**

| Blackout | Iniciační porucha | Příčina | Následek | Pozn. |
|---|---|---|---|---|
| USA a Mexiko<br>8.9. 2011 | Vypínání odpojovačem<br>Výpadek vedení | Chyba obsluhy | Ztráta <b>uhlové stability</b><br>Kaskáda výpadků vedení<br>Ztráta <b>frekvenční stability</b> | Částečný BO |

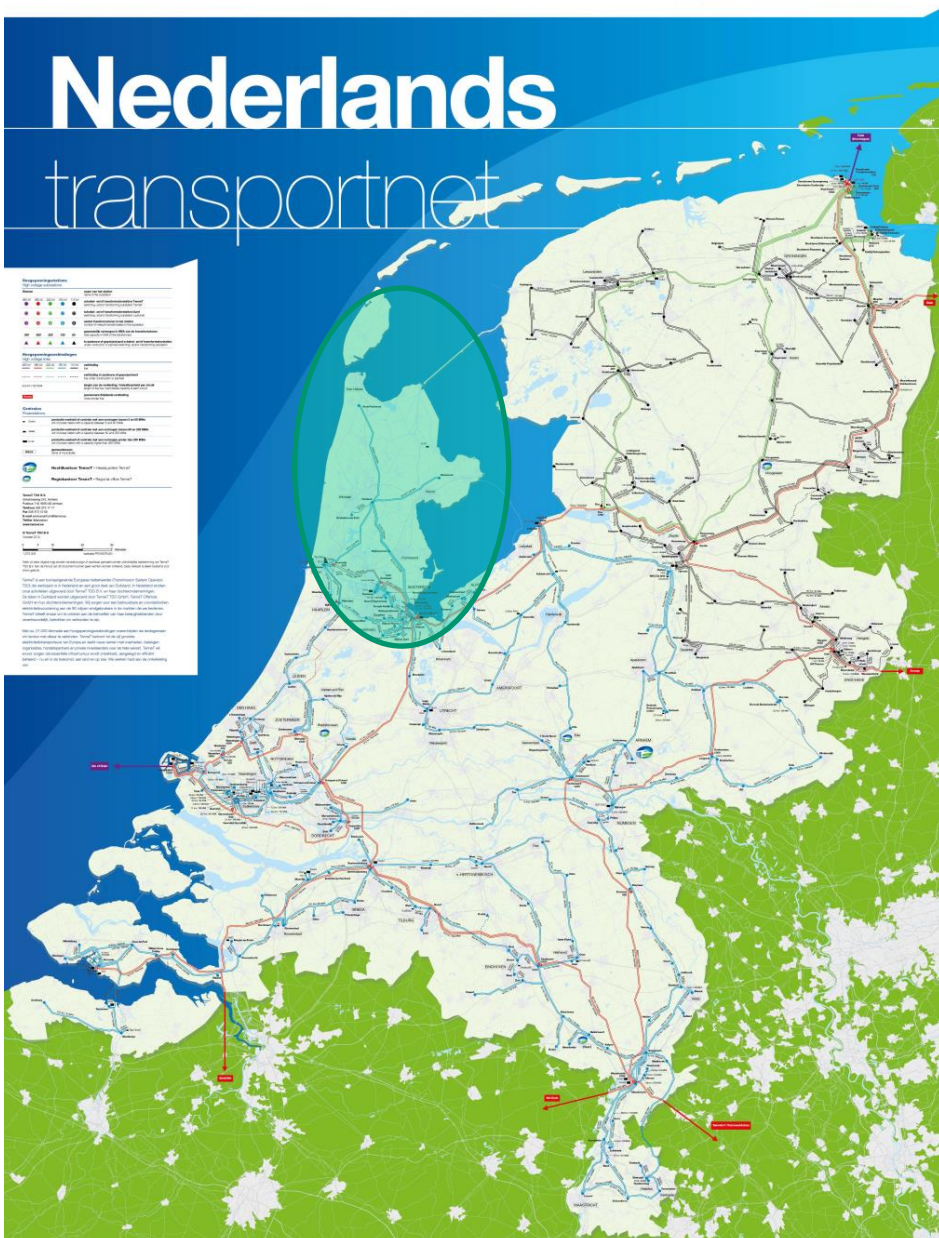
# Blackout části Holandska

27.3.2015

**Výpadek 380 kV rozvodny  
Diemen způsobil ztrátu  
napájení 19 rozvoden 150 kV,  
což vedlo k blackoutu:**

- částí Amsterdamu
- letiště Schiphol
- dvou provincií

## VtE neumějí ostrovní provoz

| Blackout | Iniciační porucha | Příčina | Následek | Pozn. |
|---|---|---|---|---|
| Holandsko<br>27.3.2015 | Vypínání odpojovačem | Technická závada + chyba obsluhy | Výpadek rozvodny<br>Ztráta <b>frekvenční stability</b> | Částečný BO |

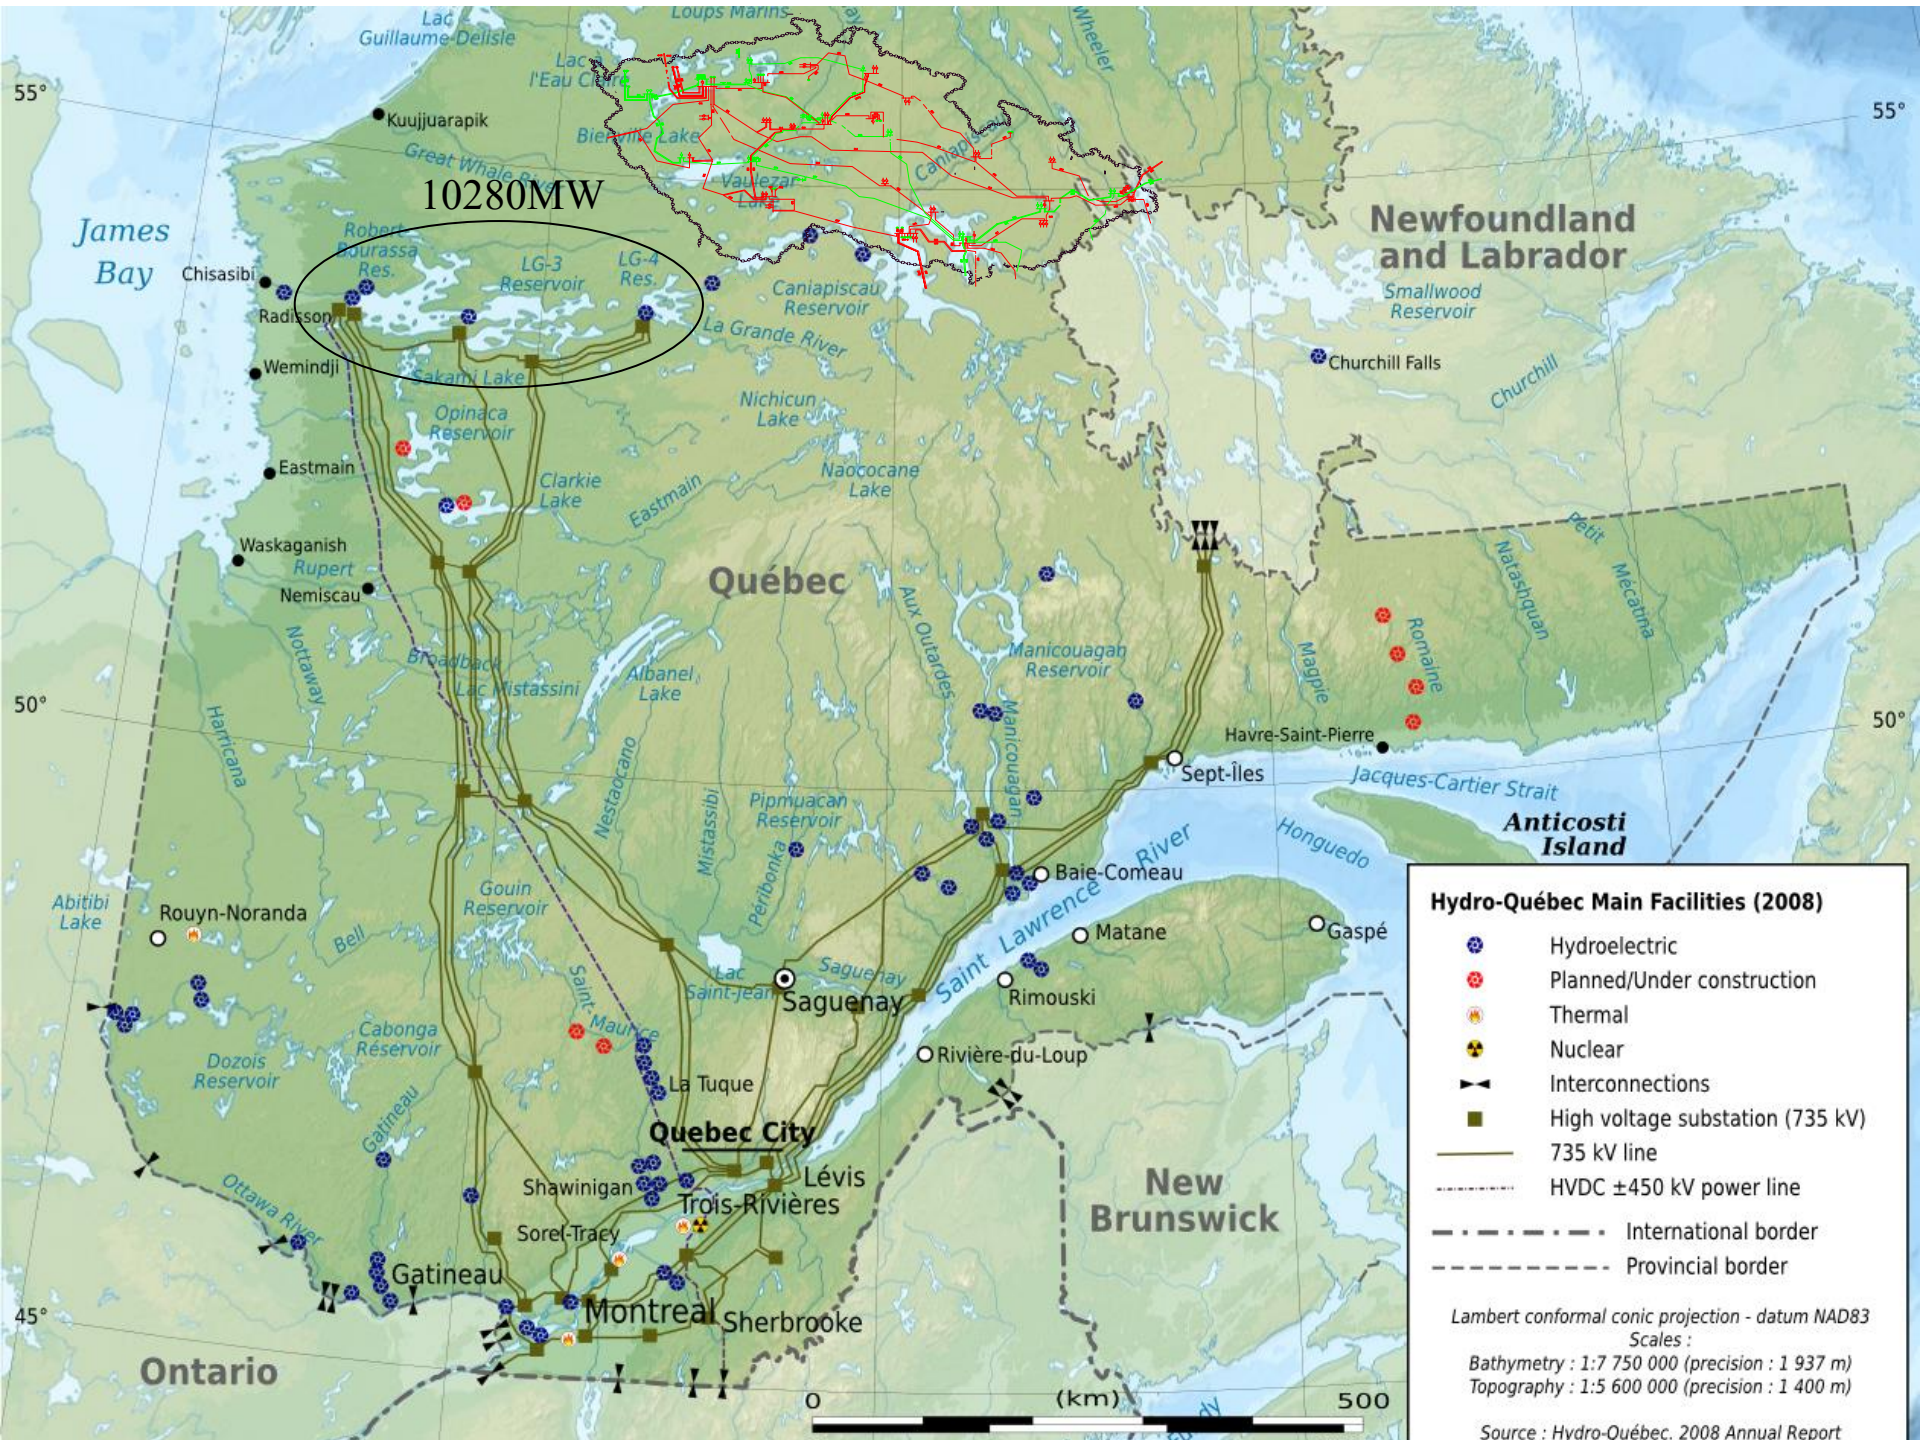
# Geomagnetické bouře z r. 1989 - Kanada

- V 2:45 13.3.1989 došlo po silné geomagnetické bouři k poruchovému vypnutí sedmi statických kompenzátorů (kondenzátorových baterií a tzv. SVC – „Static VAR Compensators“ používaných pro regulaci napětí sítě) v síti Hydro-Quebec vlivem vyšších harmonických

- Vyšší sudé harmonické vznikly přesycením magnetizačního obvodu transformátorů způsobené indukovanými geomagnetickými proudy. Pro proudy vyšších harmonických mají kondenzátorové baterie (připojené mezi fáze a zem) nízkou impedanci a snadno se mohou přetížit – jsou vypnuty nadproudovými ochranami

- Výpadek těchto kompenzačních prostředků způsobil pokles napětí a zřejmě nestabilitu sítě vedoucí k výpadku vedení 735 kV k La Grande (10 GW VE)
- Výpadek vedení způsobil automatické vypnutí dvou bloků VE Le Grande 4

- Následně došlo k výpadku všech vedení koridoru Le Grande
- Deficit 9400 MW způsobil pokles frekvence a frekvenční odlehčování
- Další výpadky vedení a výkonu z Churchill Falls vedly ke kolapsu sítě a blackoutu

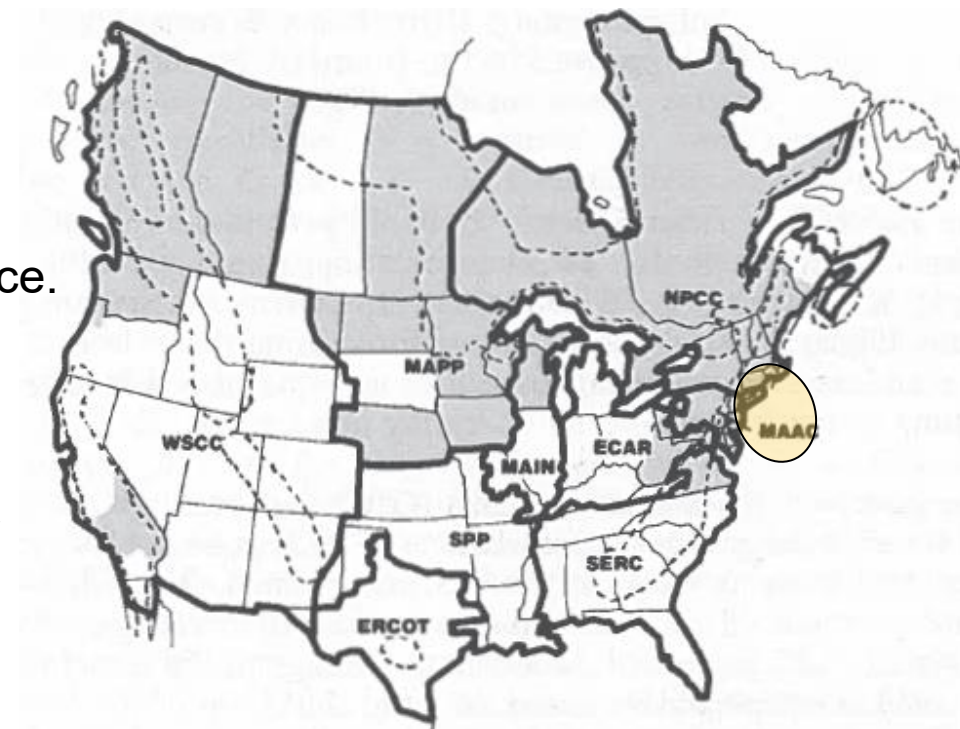
# Geomagnetické bouře z r. 1989 - USA

- 20.3.1989 byla na bloku 1 (z r.1977) v JE Salem prováděna kontrola oleje v blokovém transformátoru, která ukázala vysoký obsah hořlavých plynů
- Dva bloky elektrárny Salem spolu s další JE Hope Creek (sumární výkon 3450 MW) stojí na umělém ostrově v zátoce Delaware na vých. pobřeží USA (stát New Jersey)

- Ostrov je postavený v bažinách na ocelových pilířích, připojených na elektrárenskou zemnicí síť. Pobřežní elektrárna je vyvedena do 500 kV sítě a tvoří tak ideální bránu pro vstup geomagneticky indukovaných proudů z Atlantiku do přenosové soustavy (přes uzemněné primární vinutí blokových transformátorů, které se skládají z tří jednofázových jednotek)

- To je umocněno ještě vysokým odporem skalnaté půdy v sousední Pensylvánii
- Inspekce blokových transformátorů potvrdila tepelná poškození vinutí a izolace.

- Příčina byla shledána v přesycování transformátoru stejnosměrným geomagneticky indukovaným proudem
- Přesycení zvětšuje ztráty vířivými proudy a zahřívání konstrukce.
