# Stabilita ES

## Sít'ový simulátor

### MODES

Přednáška ZČU Plzeň

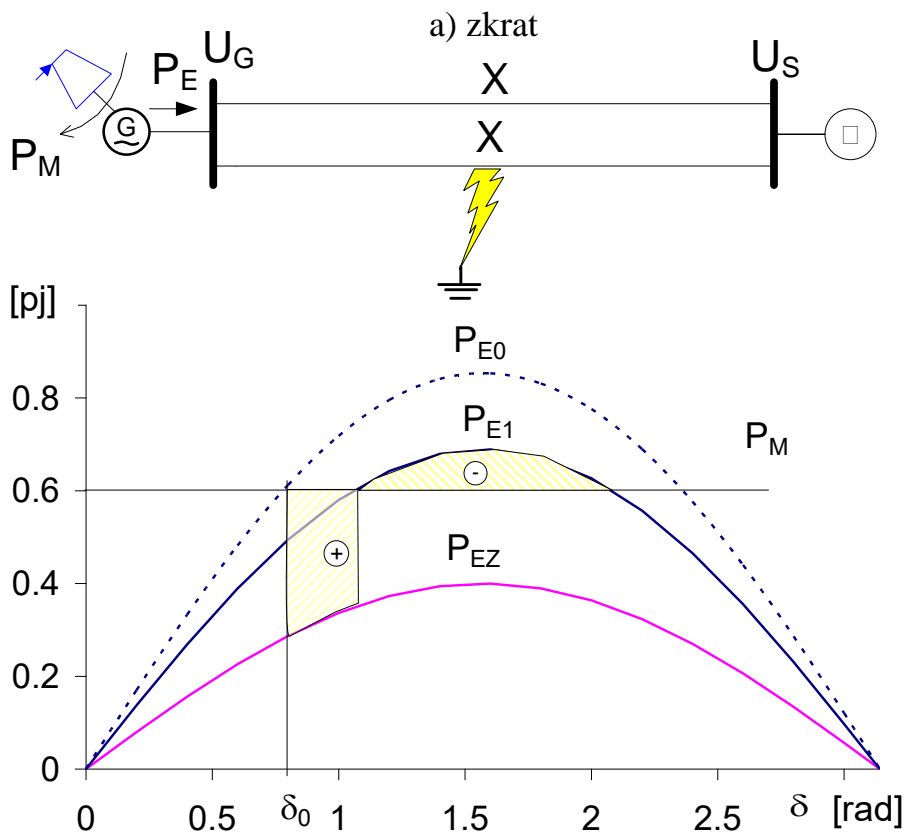
c) stabilní přechod

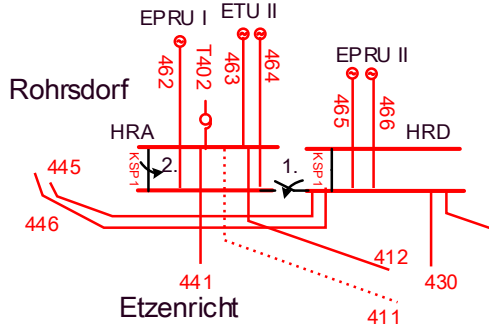
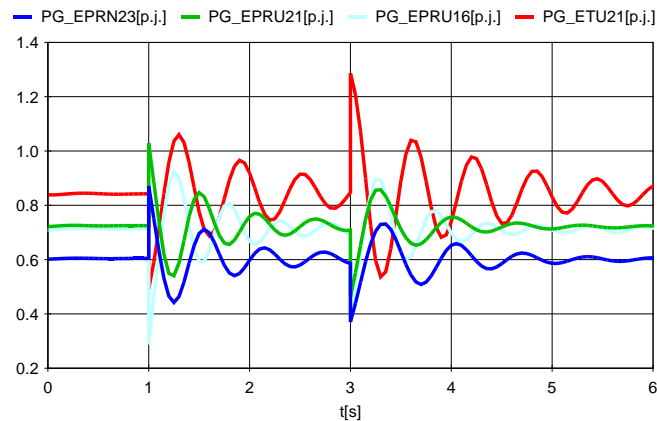
## Příklad výpočtu kruhování

28.1.2016 6:50

Ráz činného výkonu by neměl překročit 50%  $S_n$ , aby nedocházelo k působení přeběžové ochrany na bloku  
 Nemá také dojít k náběhu distančních ochran

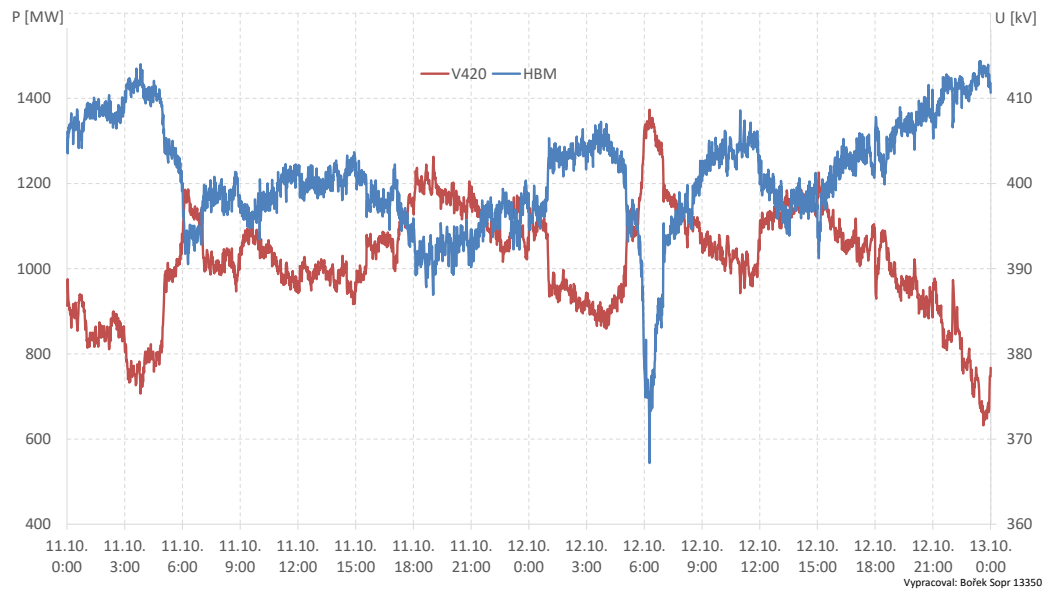
# Napěťová stabilita - analýza 12.10.2017

- IBUD\_EPRU15[p.j.]    IBUD\_ETU22[p.j.]    IBUD\_EDU11[p.j.]
- IGEN\_EPRU15[p.j.]    IGEN\_ETU22[p.j.]    IGEN\_EDU11[p.j.]
- QG\_EPRU15[p.j.]    QG\_ETU22[p.j.]    QG\_EDU11[p.j.]

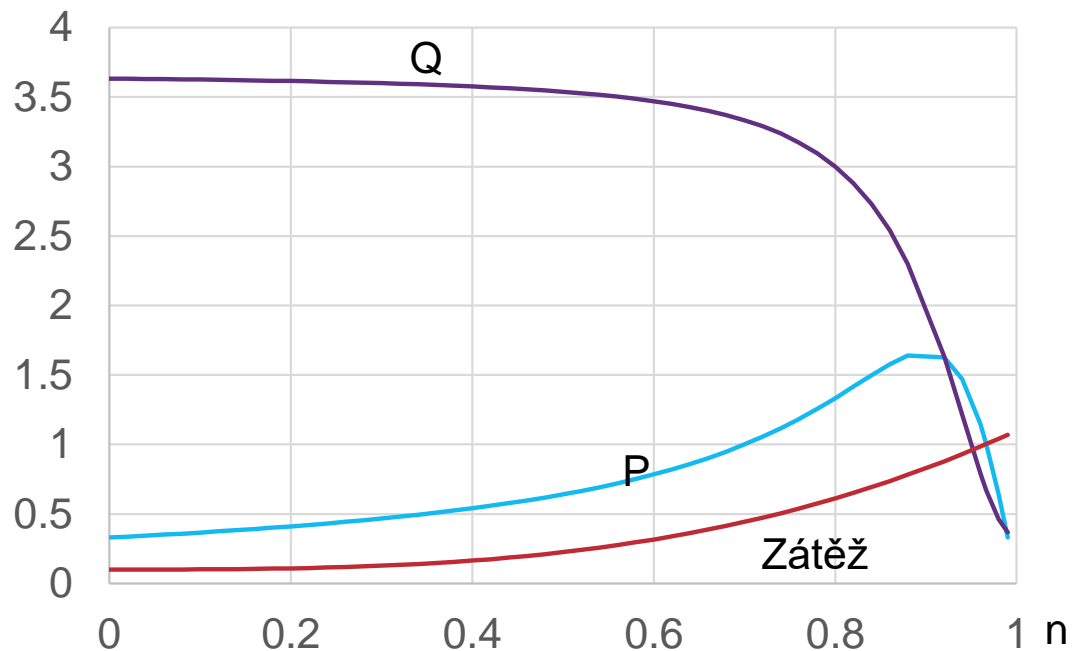
Charakteristiky asynchronního pohonu

- zatížení asynchronní motory –lavina napětí,
  - činnost hladinových regulátorů napětí (HRT)
  - činnost podpět'ových ochran (na vlastní spotřebě)
  - činnost omezovačů rotorového proudu v regulátorech
- buzení

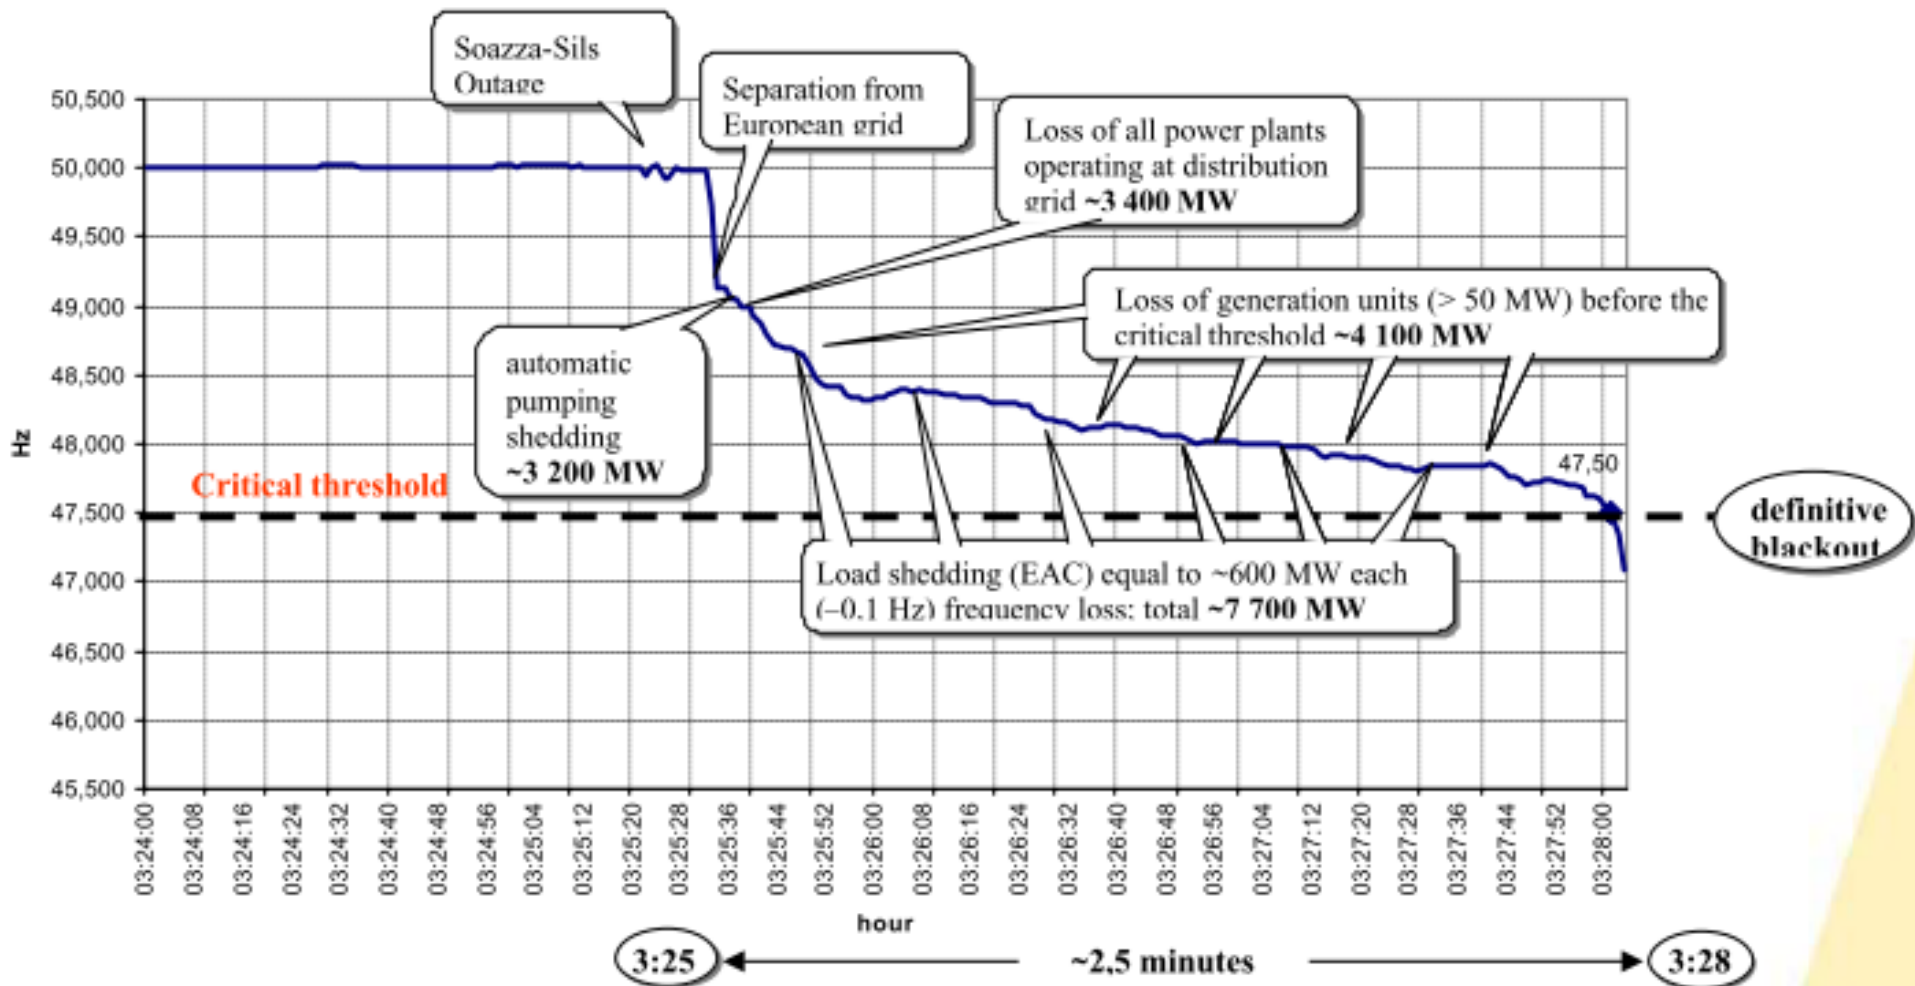
## frekvenční kolaps

Frequency behaviour in Italy in the transitory period

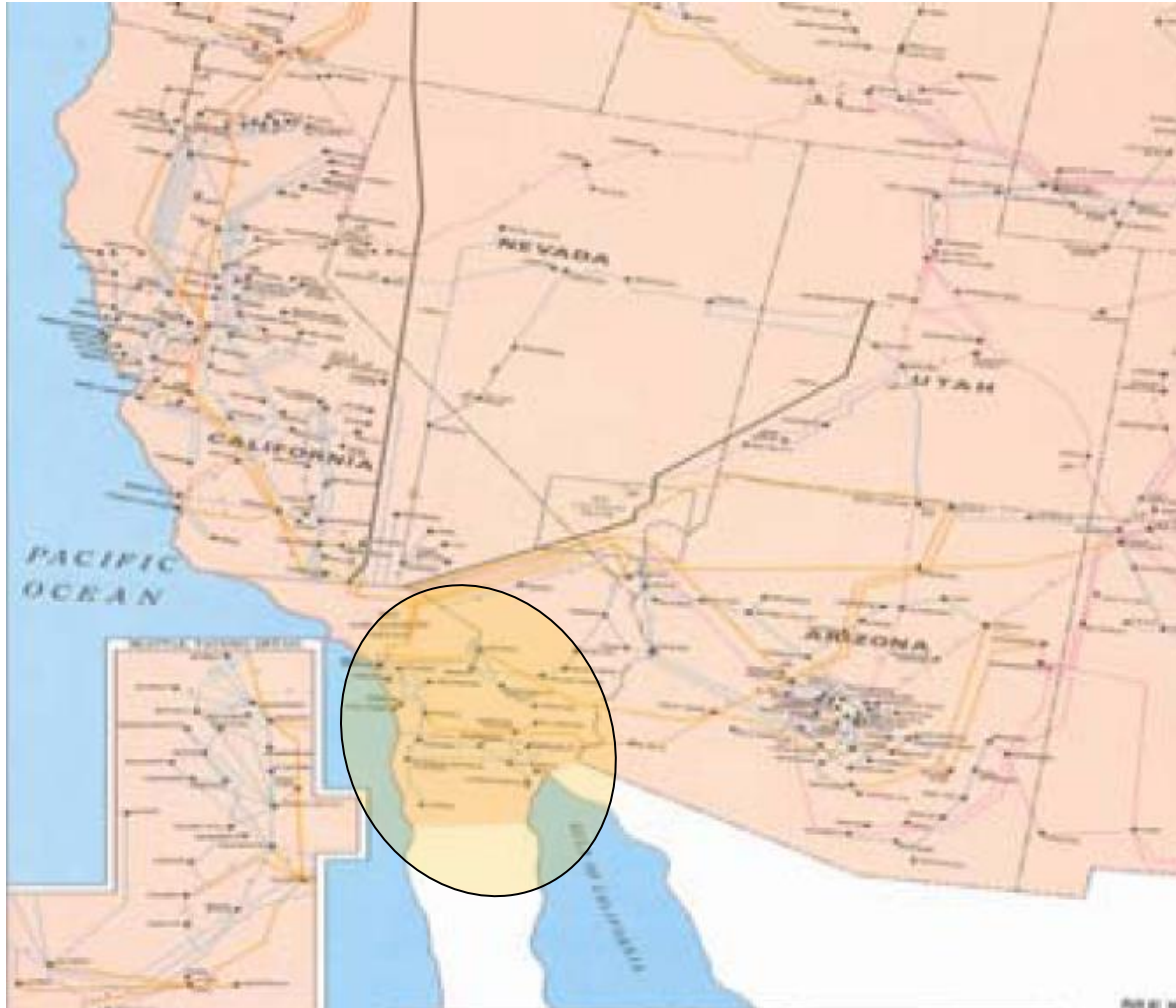
# Blackout USA (Ar, Ca)+Mexiko

Porucha na jihozápadním pobřeží USA vedla během 11 minut ke kaskádovitým výpadkům končícím rozsáhlým blackoutem na území Arizony, Jižní Kalifornie a poloostrova Baja Kalifornia (Mex.)

Iničiační poruchou byl výpadek vedení 500 kV

Vedení je součást hlavního přenosového koridoru, zásobujícího oblast San Diego elektřinou z elektráren v Arizoně a jeho výpadek způsobil přetěžování jiných vedení a napěťové problémy - to bylo příčinou následných výpadků vedení, transformátorů a generátorů, což vedlo k frekvenčního odlehčování zátěže, kolapsu sítě a **blackoutu**

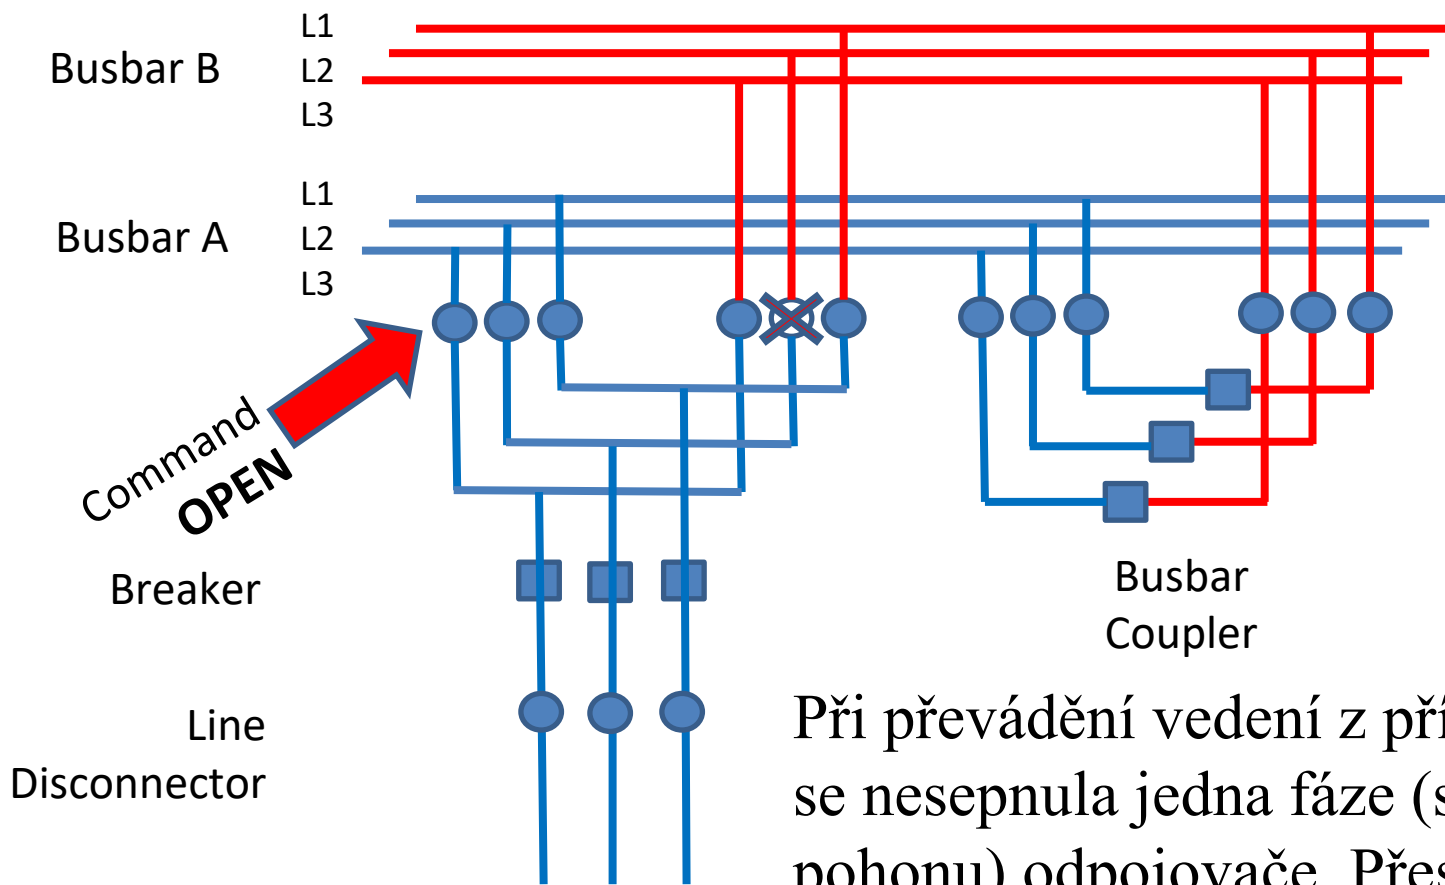
# Iniciační porucha – důsledky

Při převádění vedení z přípojnice A na B se nesepnula jedna fáze (spálený motor pohonu) odpojovače. Přesto obsluha vypíná druhý odpojovač. Důsledkem je zřejmě vznik zkratu na obou přípojnicích a následný vypnutí celé rozvodny ochranami.

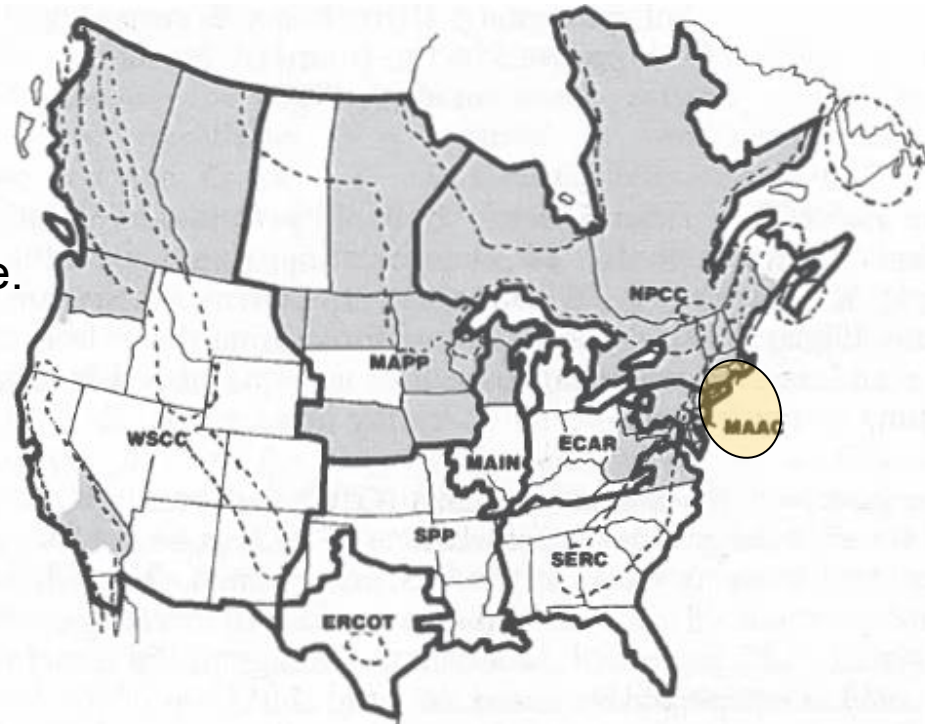
- 20.3.1989 byla na bloku 1 (z r.1977) v JE Salem prováděna kontrola oleje v blokovém transformátoru, která ukázala vysoký obsah hořlavých plynů
- Dva bloky elektrárny Salem spolu s další JE Hope Creek (sumární výkon 3450 MW) stojí na umělém ostrově v zátocce Delaware na vých. pobřeží USA (stát New Jersey)

- Ostrov je postavený v bažinách na ocelových pilířích, připojených na elektrárenskou zemnicí síť. Pobřežní elektrárna je vyvedena do 500 kV sítě a tvoří tak ideální bránu pro vstup geomagneticky indukovaných proudů z Atlantiku do přenosové soustavy (přes uzemněné primární vinutí blokových transformátorů, které se skládají z tří jednofázových jednotek)

- To je umocněno ještě vysokým odporem skalnaté půdy v sousední Pensylvánii
- Inspekce blokových transformátorů potvrdila tepelná poškození vinutí a izolace.

- Příčina byla shledána v přesycování transformátoru stejnosměrným geomagneticky indukovaným proudem
- Přesycení zvětšuje ztráty vířivými proudy a zahřívání konstrukce.
